PROTOKÓŁ

Z dnia **24.01.2025 r.** z oceny stanu technicznego dachu budynku mieszkalnego wielorodzinnego przy **ul. Złotej 81** w Warszawie, będącego w zasobach S.M. "PAX" w upadłości, w tym: pokrycia dachu, elementów znajdujących się na dachu, systemów odprowadzania wody z dachu, określenia zakresu ewentualnych uszkodzeń, zniszczeń i dewastacji, wskazania sposobu postępowania i zabezpieczenia elementów konstrukcyjnych dachu oraz sposobu przeprowadzenia ewentualnych napraw pokrycia dachu.

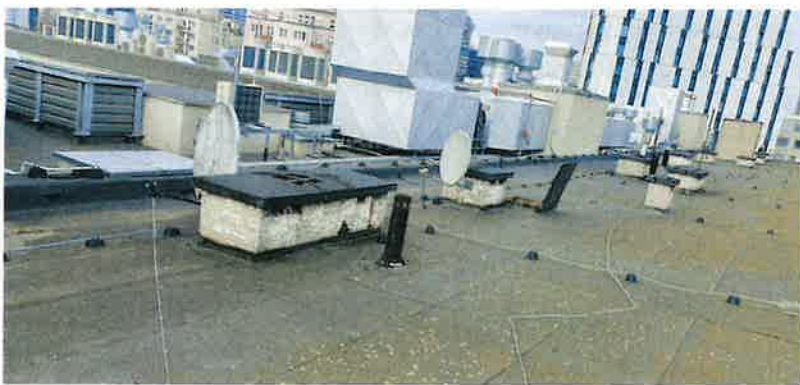
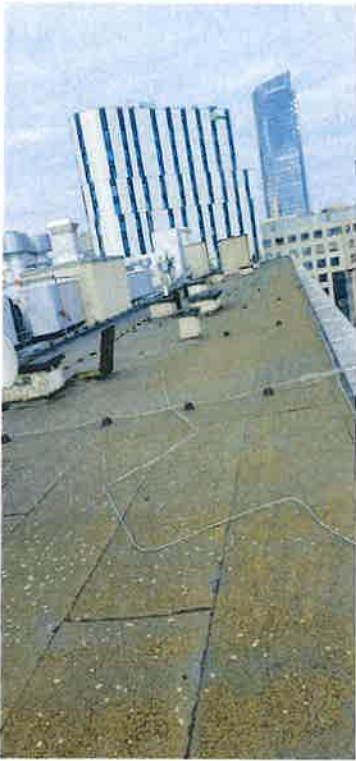
Ocena stanu technicznego dachu rozpoczęła się od wizualnej inspekcji pokrycia dachu (papa wykonana w technologii szczelnego pokrycia – klejenie na złączach) – *zdjęcia nr 1 - 2*. Badane były:

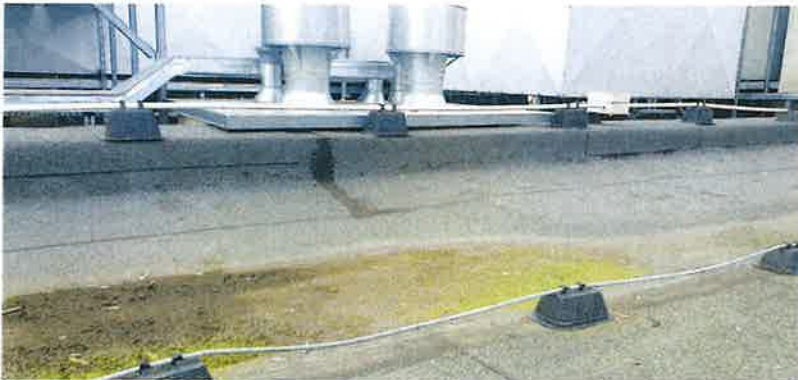
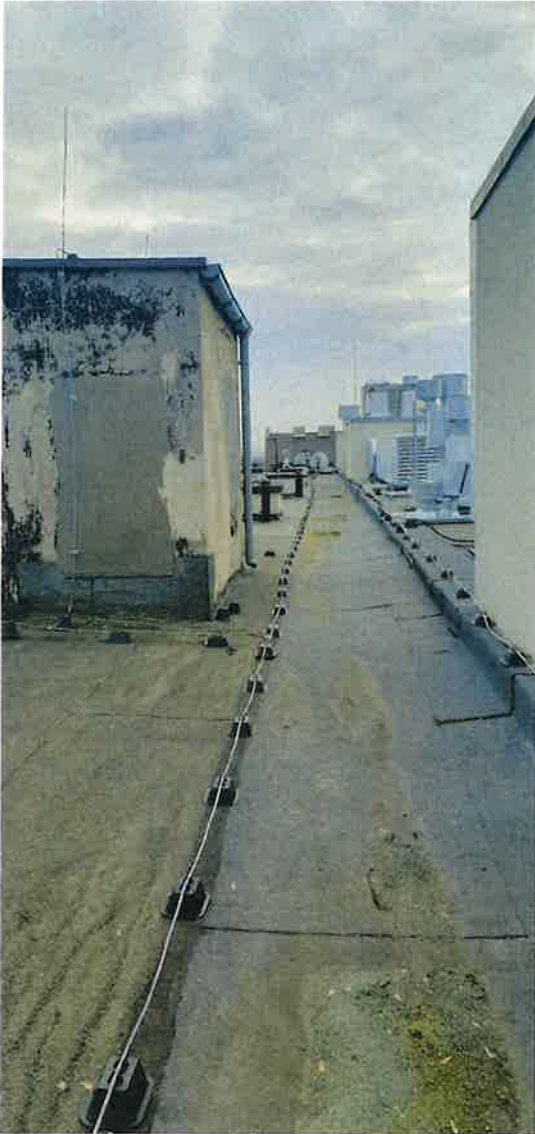
- konieczność oczyszczenia z mchu i nieczystości powierzchni dachu na całej długości koryta odpływowego – *zdjęcia nr 3 - 4*,
 - konieczność uszczelniania pionowych łączeń papy (liczne dziury) na wywinięciu sąsiadującym z dachem budynku Złota 83 (od strony drugiej klatki schodowej budynku Złota 81) – *zdjęcia nr 5 - 7*,

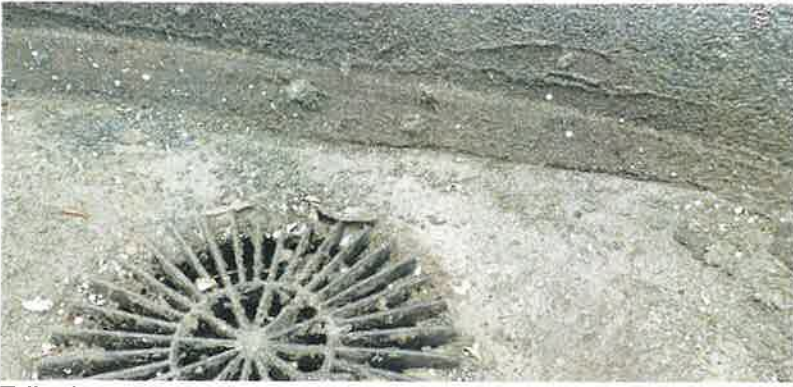
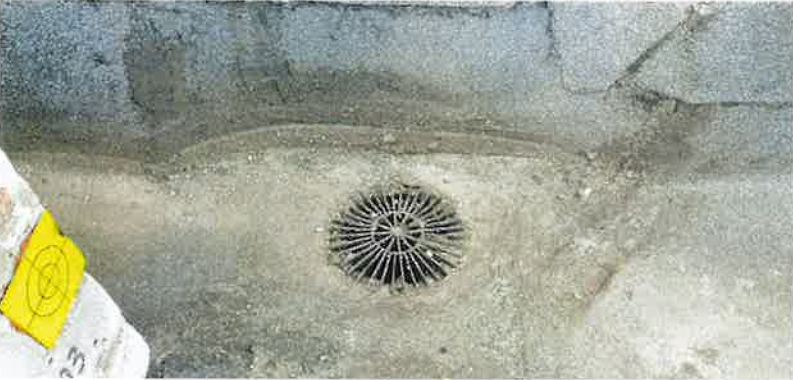
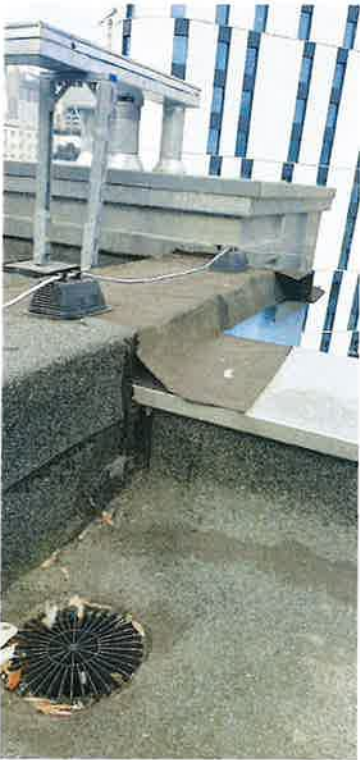
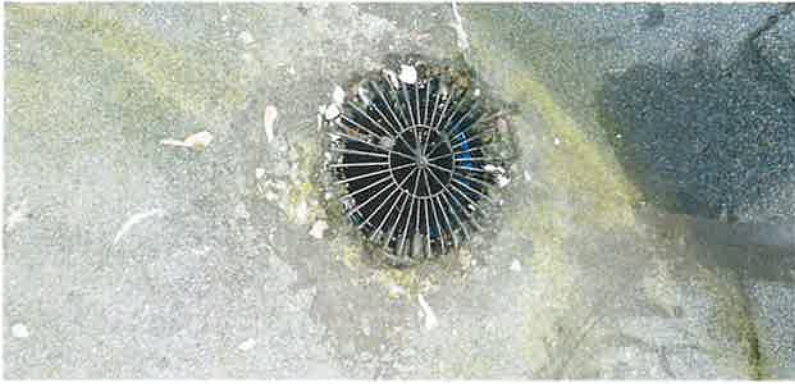
2. System odpływów – ich szczelność, stan mocowań koszyków oraz ewentualne zatory mogące powodować problemy z odprowadzaniem wody.
 - konieczność demontażu koszyków odpływowych, oczyszczenia odpływów oraz zastosowania dodatkowych łatek w odpływach i wokół nich – *zdjęcia nr 8 - 11*.

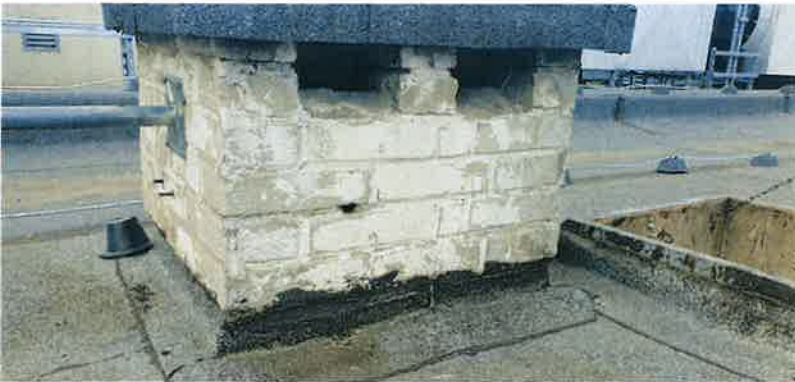
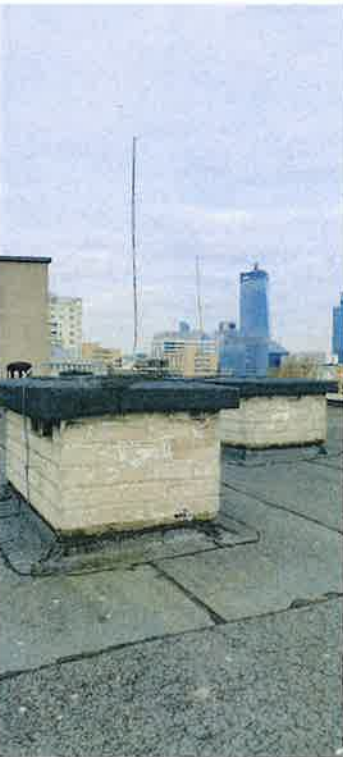
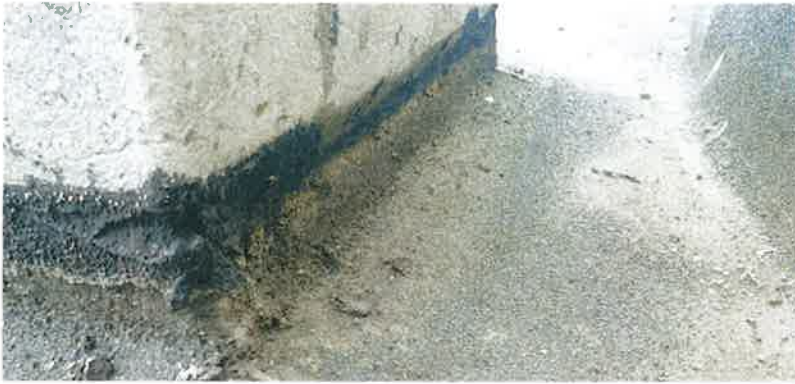
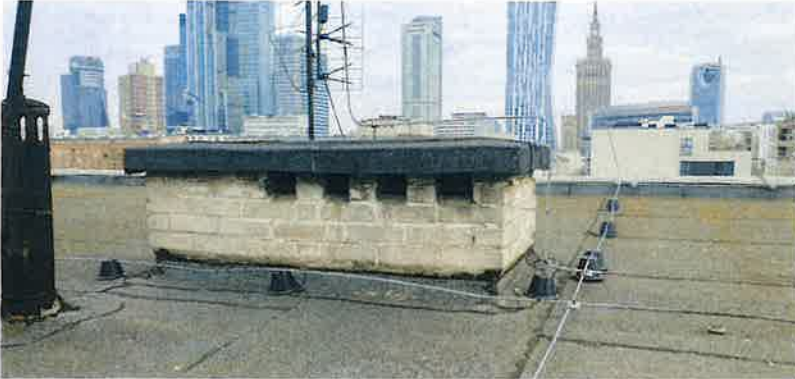
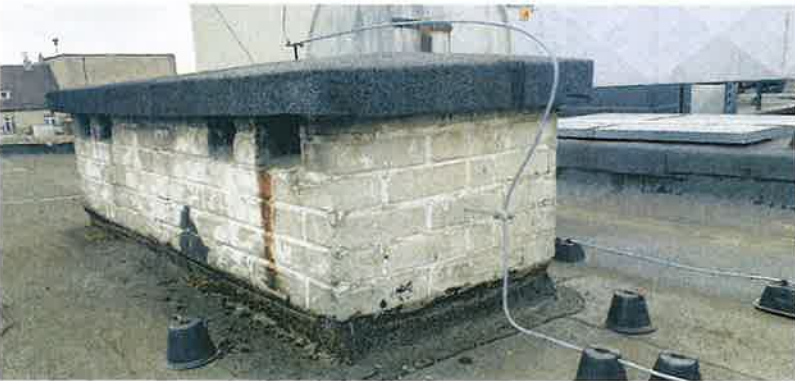
3. Stan kominów i miejsc, w których dach łączy się ze ścianami kominów.
 - nieprawidłowy montaż obróbek dolnych części kominów, konieczność wywinięcia papy na dolne części kominów, wyizolowania łączeń – *zdjęcia nr 12 - 16*,

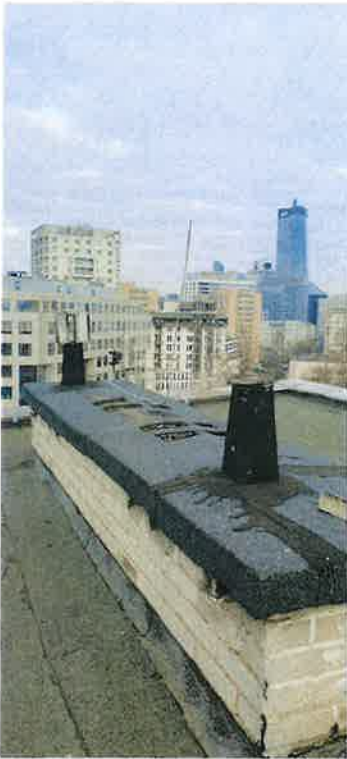
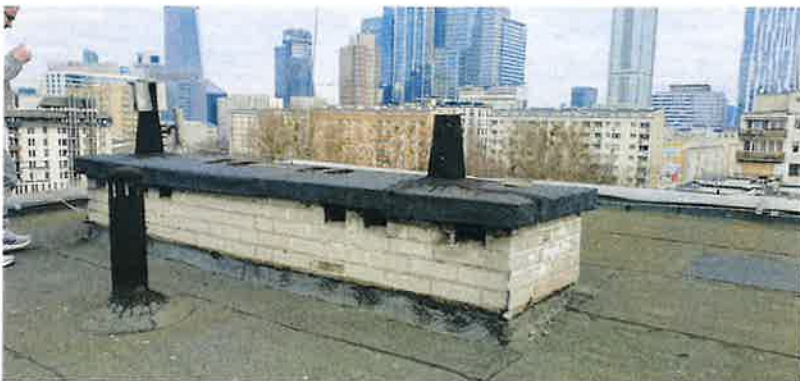
- konieczność uszczelniania wywiewek znajdujących się na kominach – *zdjęcia nr 17 - 18*,
 - konieczność wywinięcia papy na dolne części ścian dawnego wyjścia na dach z pierwszej klatki schodowej, wyizolowania łączeń – *zdjęcia nr 19 - 20*.

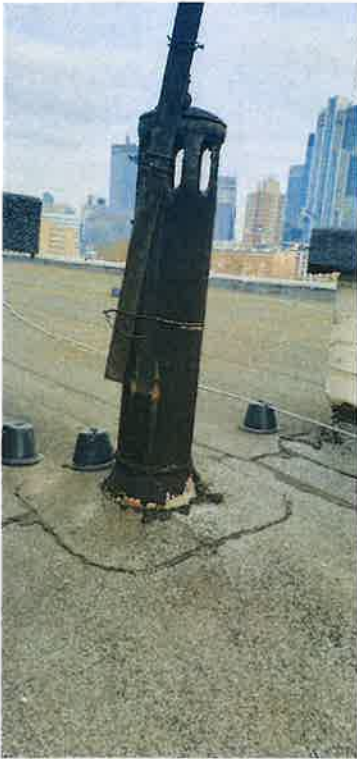
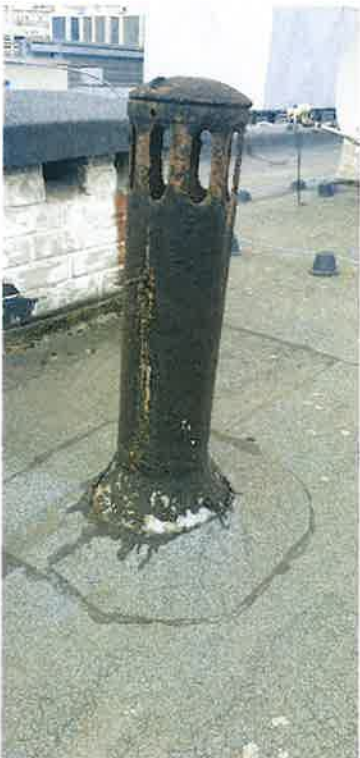
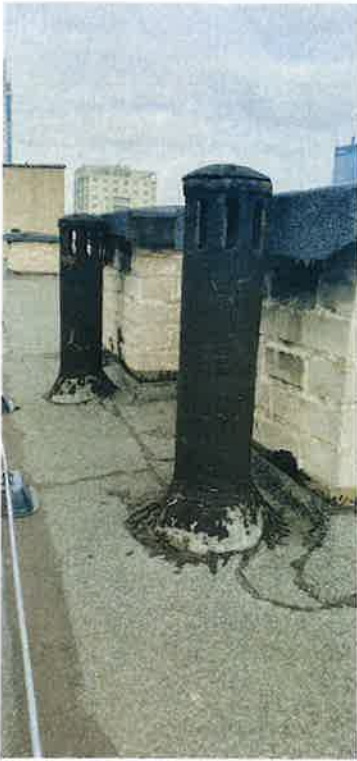
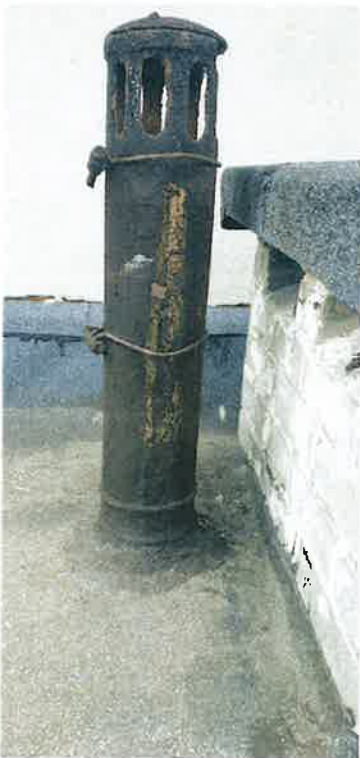
4. Stan wywiewek kanalizacyjnych i miejsc, w których dach łączy się ze ściankami wywiewek.
 - brak lub nieprawidłowy montaż obróbek dolnych części wywiewek, konieczność oczyszczenia i wywinięcia papy na dolne części wywiewek, wyizolowania łączeń – *zdjęcia nr 21 - 24*.

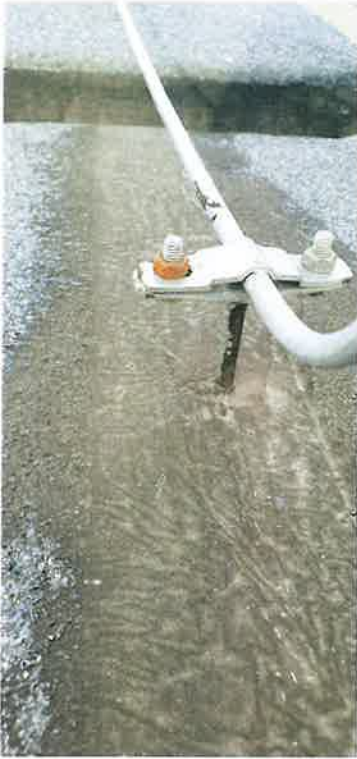
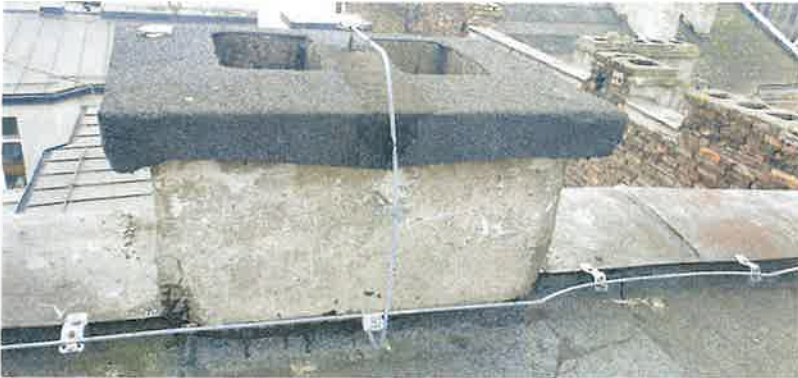
5. Stan instalacji odgromowej i miejsc, w których została zamontowana do kominów i pokrycia dachu.
 - konieczność uszczelniania miejsc mocowania instalacji odgromowej z kominami – *zdjęcia nr 25 - 26*,

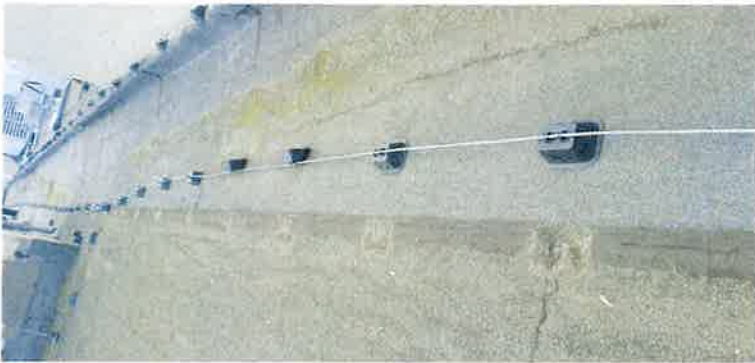
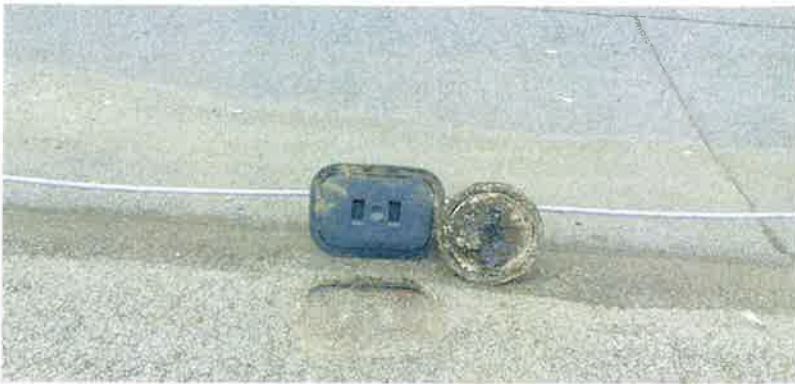
- konieczność wykonania podkładek z papy pod mocowaniami instalacji odgromowej z pokryciem dachu – *zdjęcia nr 27 - 28*.
6. Obróbki blacharskie atyki:
 - konieczność wykonania uszczelnienia obróbki pomiędzy atyką a ścianą budynku Złota 83 (od strony drugiej klatki schodowej budynku Złota 81) – *zdjęcie nr 29*,

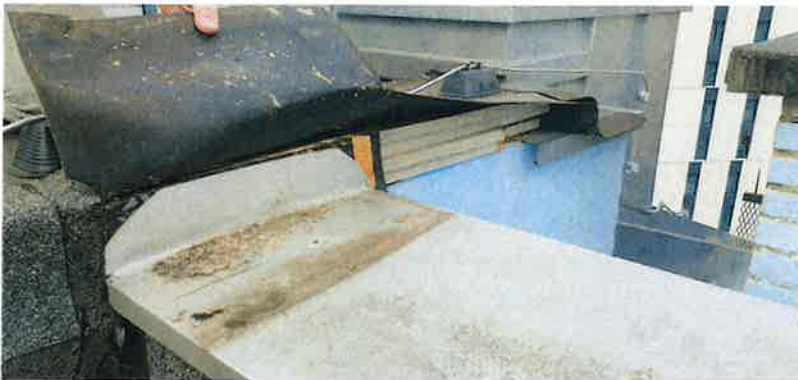
Zdjęcie nr 30

- konieczność uszczelnienia łączenia papy oraz elewacji ściany budynku Złota 83 (od strony drugiej klatki schodowej budynku Złota 81) – *zdjęcie nr 30*,

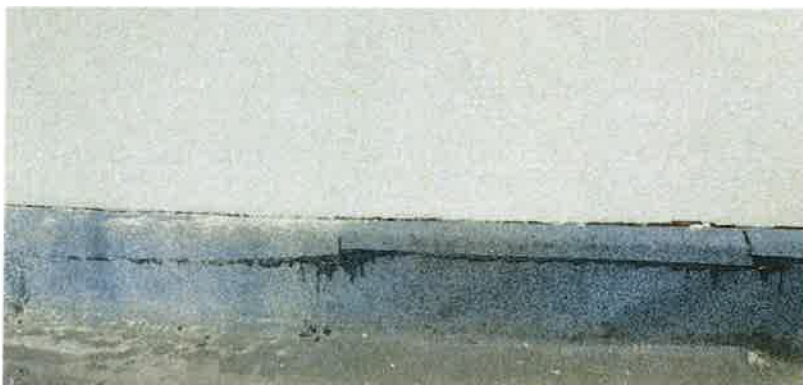
Zdjęcie nr 31

- konieczność wykonania uszczelnienia obróbki pomiędzy atyką a ścianą budynku Złota 83 (od strony pierwszej klatki schodowej budynku Złota 81, przy lokalu mieszkalnym nr 32A) – *zdjęcie nr 31*.

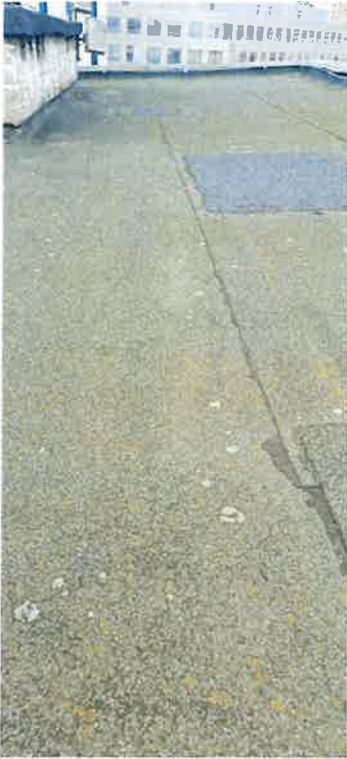
Zdjęcie nr 32

- konieczność usunięcia zastoin pod papą – zdjęcie nr 32,
- konieczność demontażu starych nieczynnych anten telewizyjnych i sanitarnych, wykonania zabezpieczeń izolacyjnych w miejscach ich demontażu – zdjęcia nr 33 - 34.
